CONSIDERATII PRIVIND PREVENIREA FISURARII PIESELOR DIN OTEL SUPUSE CALIRII

Pavel Mudura, Petru Ungur, Tiberiu Vesselenyi, Arpad Szabo
Universitatea din Oradea

In this paper a technical solution is presented for avoiding the fracture of a Cr120 steel work piece during hardening and which has sudden section variations.

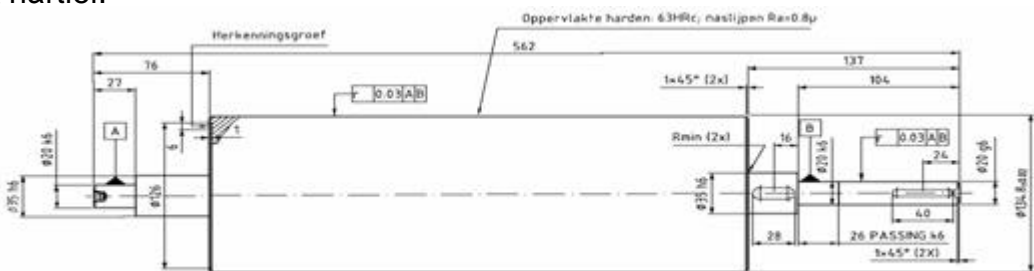
Fig 1 Arbore

Reperul, din figura 1, este un tambur care joaca rolul de suport - parte pasiva, pentru taierea unor fâsii de hârtie cu ajutorul unor cutite circulare. În acest scop el trebuie sa îndeplineasca conditii de rezistenta la uzura, deci duritate foarte ridicata, deoarece orice uzura a lui maresta distanta dintre el si cutite, care este o conditie necesara pentru taierea hârtiei.

Pentru obținerea durității (63HRC) reperului din figura 1, materialul fiind Cr120, se impune aplicarea tratamentului termic de calire cu o încălzire de austenitizare în intervalul de temperaturi 1100-1150°C și o răcire în ulei. În urma aplicării acestui tratament, s-a constatat că apar fisuri mari care duc la rebutarea piesei. Aceste fisuri sunt cauzate de valoarea ridicată a tensiunilor termice la răcire cauzate de trecerea brusca de la secțiunea F35 la secțiunea F134 și de gradul de subracire a materialului respectiv.

Pentru evitarea fisurării piesei se impune reproiectarea ei și în acest sens se adoptă soluția ca piesa să fie compusă din două bucati: un arbore interior din OLC45 (fig. 2) și o parte exterioară tip cameră din Cr120 (fig. 3). Asamblarea celor două piese se va face printr-un ajustaj cu strângere (fig. 4).
