SOLUTIE MODERNA DE UTILIZARE A RULMENTILOR IN REGIM GREU DE FUNCTIONARE

Abstract

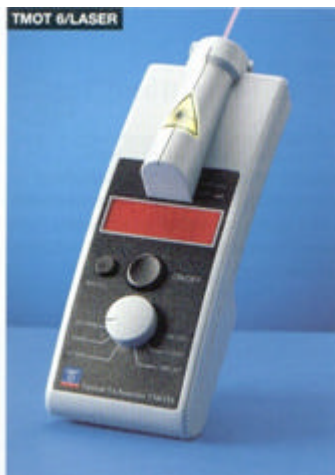
Fig. 1 – Tahometru SKF

S-a trecut la inceput la identificarea procesului, a perturbatiilor, a cauzelor care duc la durata de viata scurta a rulmentilor, la cauzele intreruperilor procesului si a productivitatii scazute folosind aparatura si metodologia SKF.

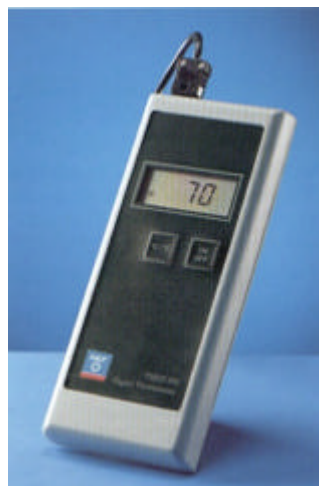
Fig. 2 – Termometru SKF

- Temperatura ridicata in incinta de macinare, precum si in lagare (atinge pana la 200 – 220 grade Celsius), face ca sa agraveze conditiile de functionare a rulmentilor, la aceasta temperatura mediul de ungere a lagarelor este puternic expus degradarii sau arderii;

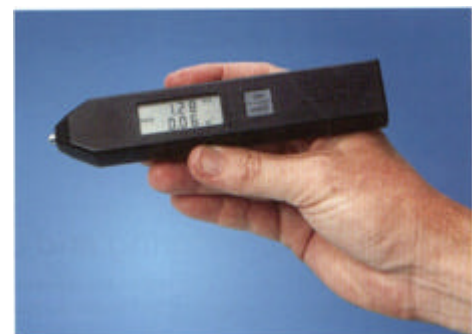
Fig. 4 – Vibrometru SKF

- Morile de ghips functioneaza 24 din 24 de ore, 7 zile pe saptamana;
- Nivelul de vibratii este foarte ridicat, cauzat de masele excentrice ale rotorului;
