Îmbunătățirile procesului de asamblare la produsul „cutie de gaz” în S.C. Faist Metalworking S.R.L. ing. Șerban Adriana și dr. ing. Pop Mircea-Teodor

Introducere

Produsele Faist Metalworking sunt livrate clientului conform unui standard de calitate agreat cu acesta. În această categorie ansamblul „Outer și Inner Case”, este un produs rezultat prin presare, sudură și asamblare. Înainte de ambalare produsul va fi verificat vizual și testat. Întregul proces tehnologic pentru producția acestui ansamblu se desfășoară în cadrul firmei, S.C. Faist Metalworking S.R.L.

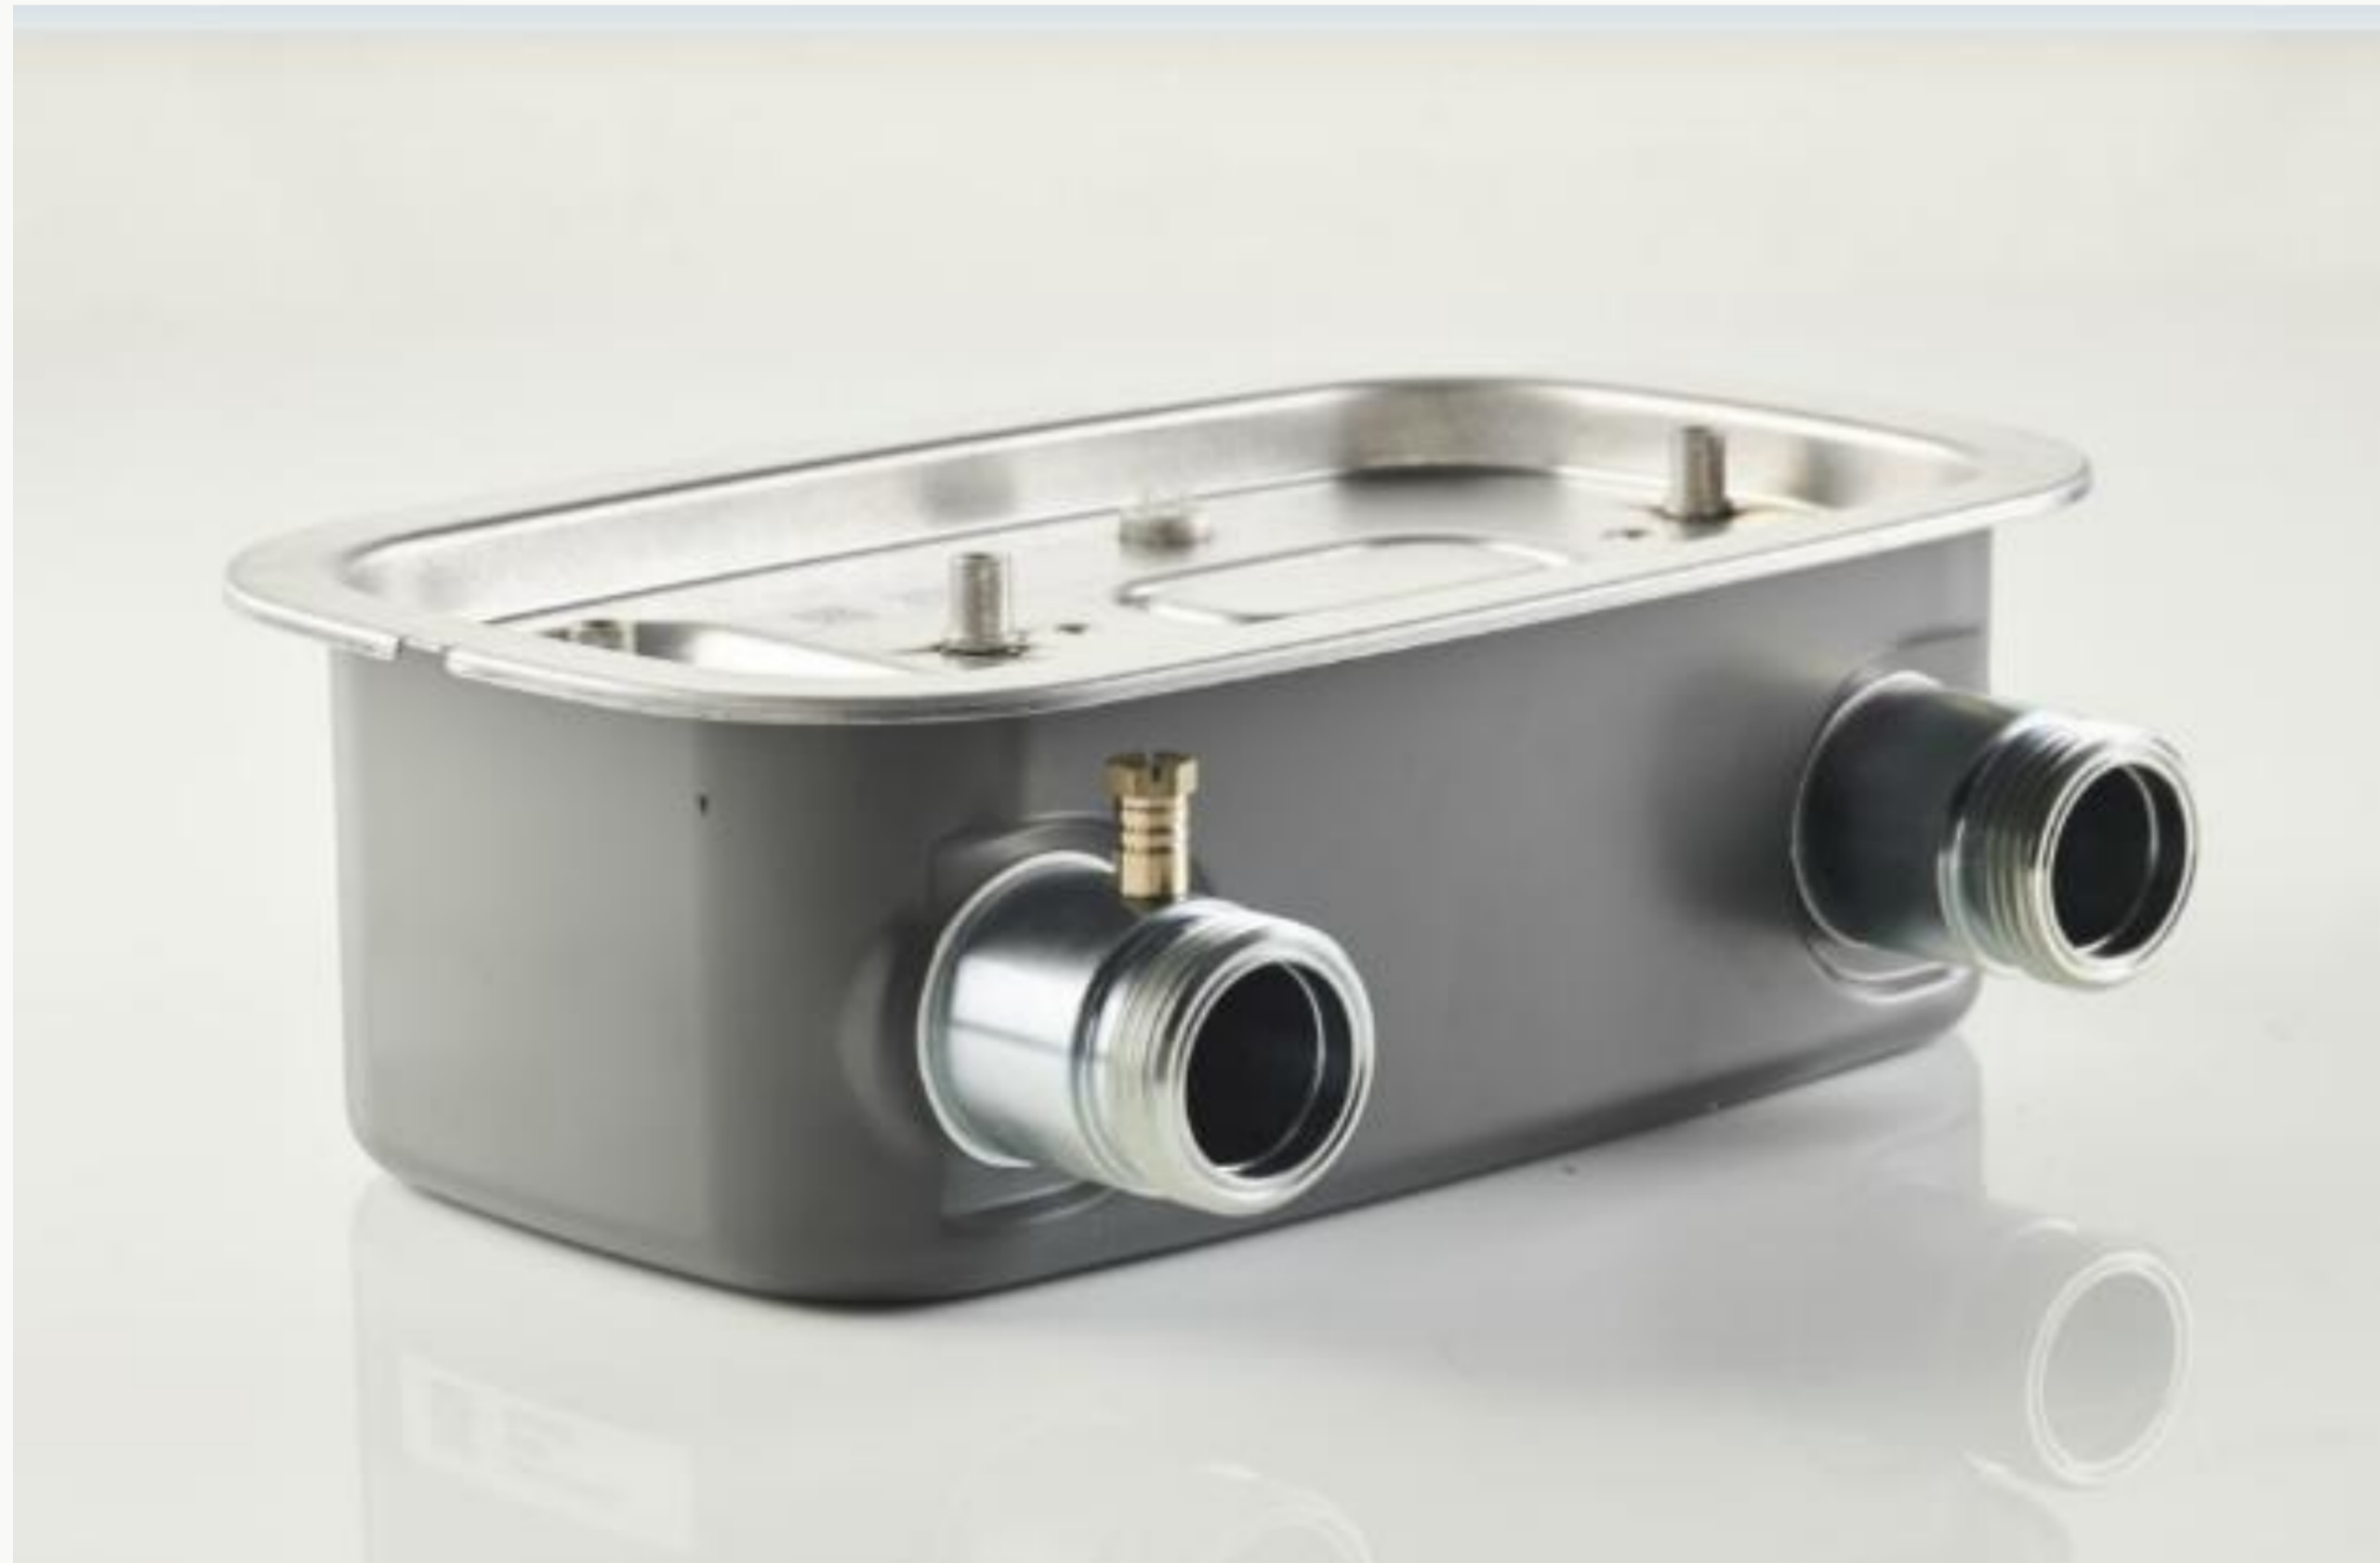
Fig. 1. Produsul finit

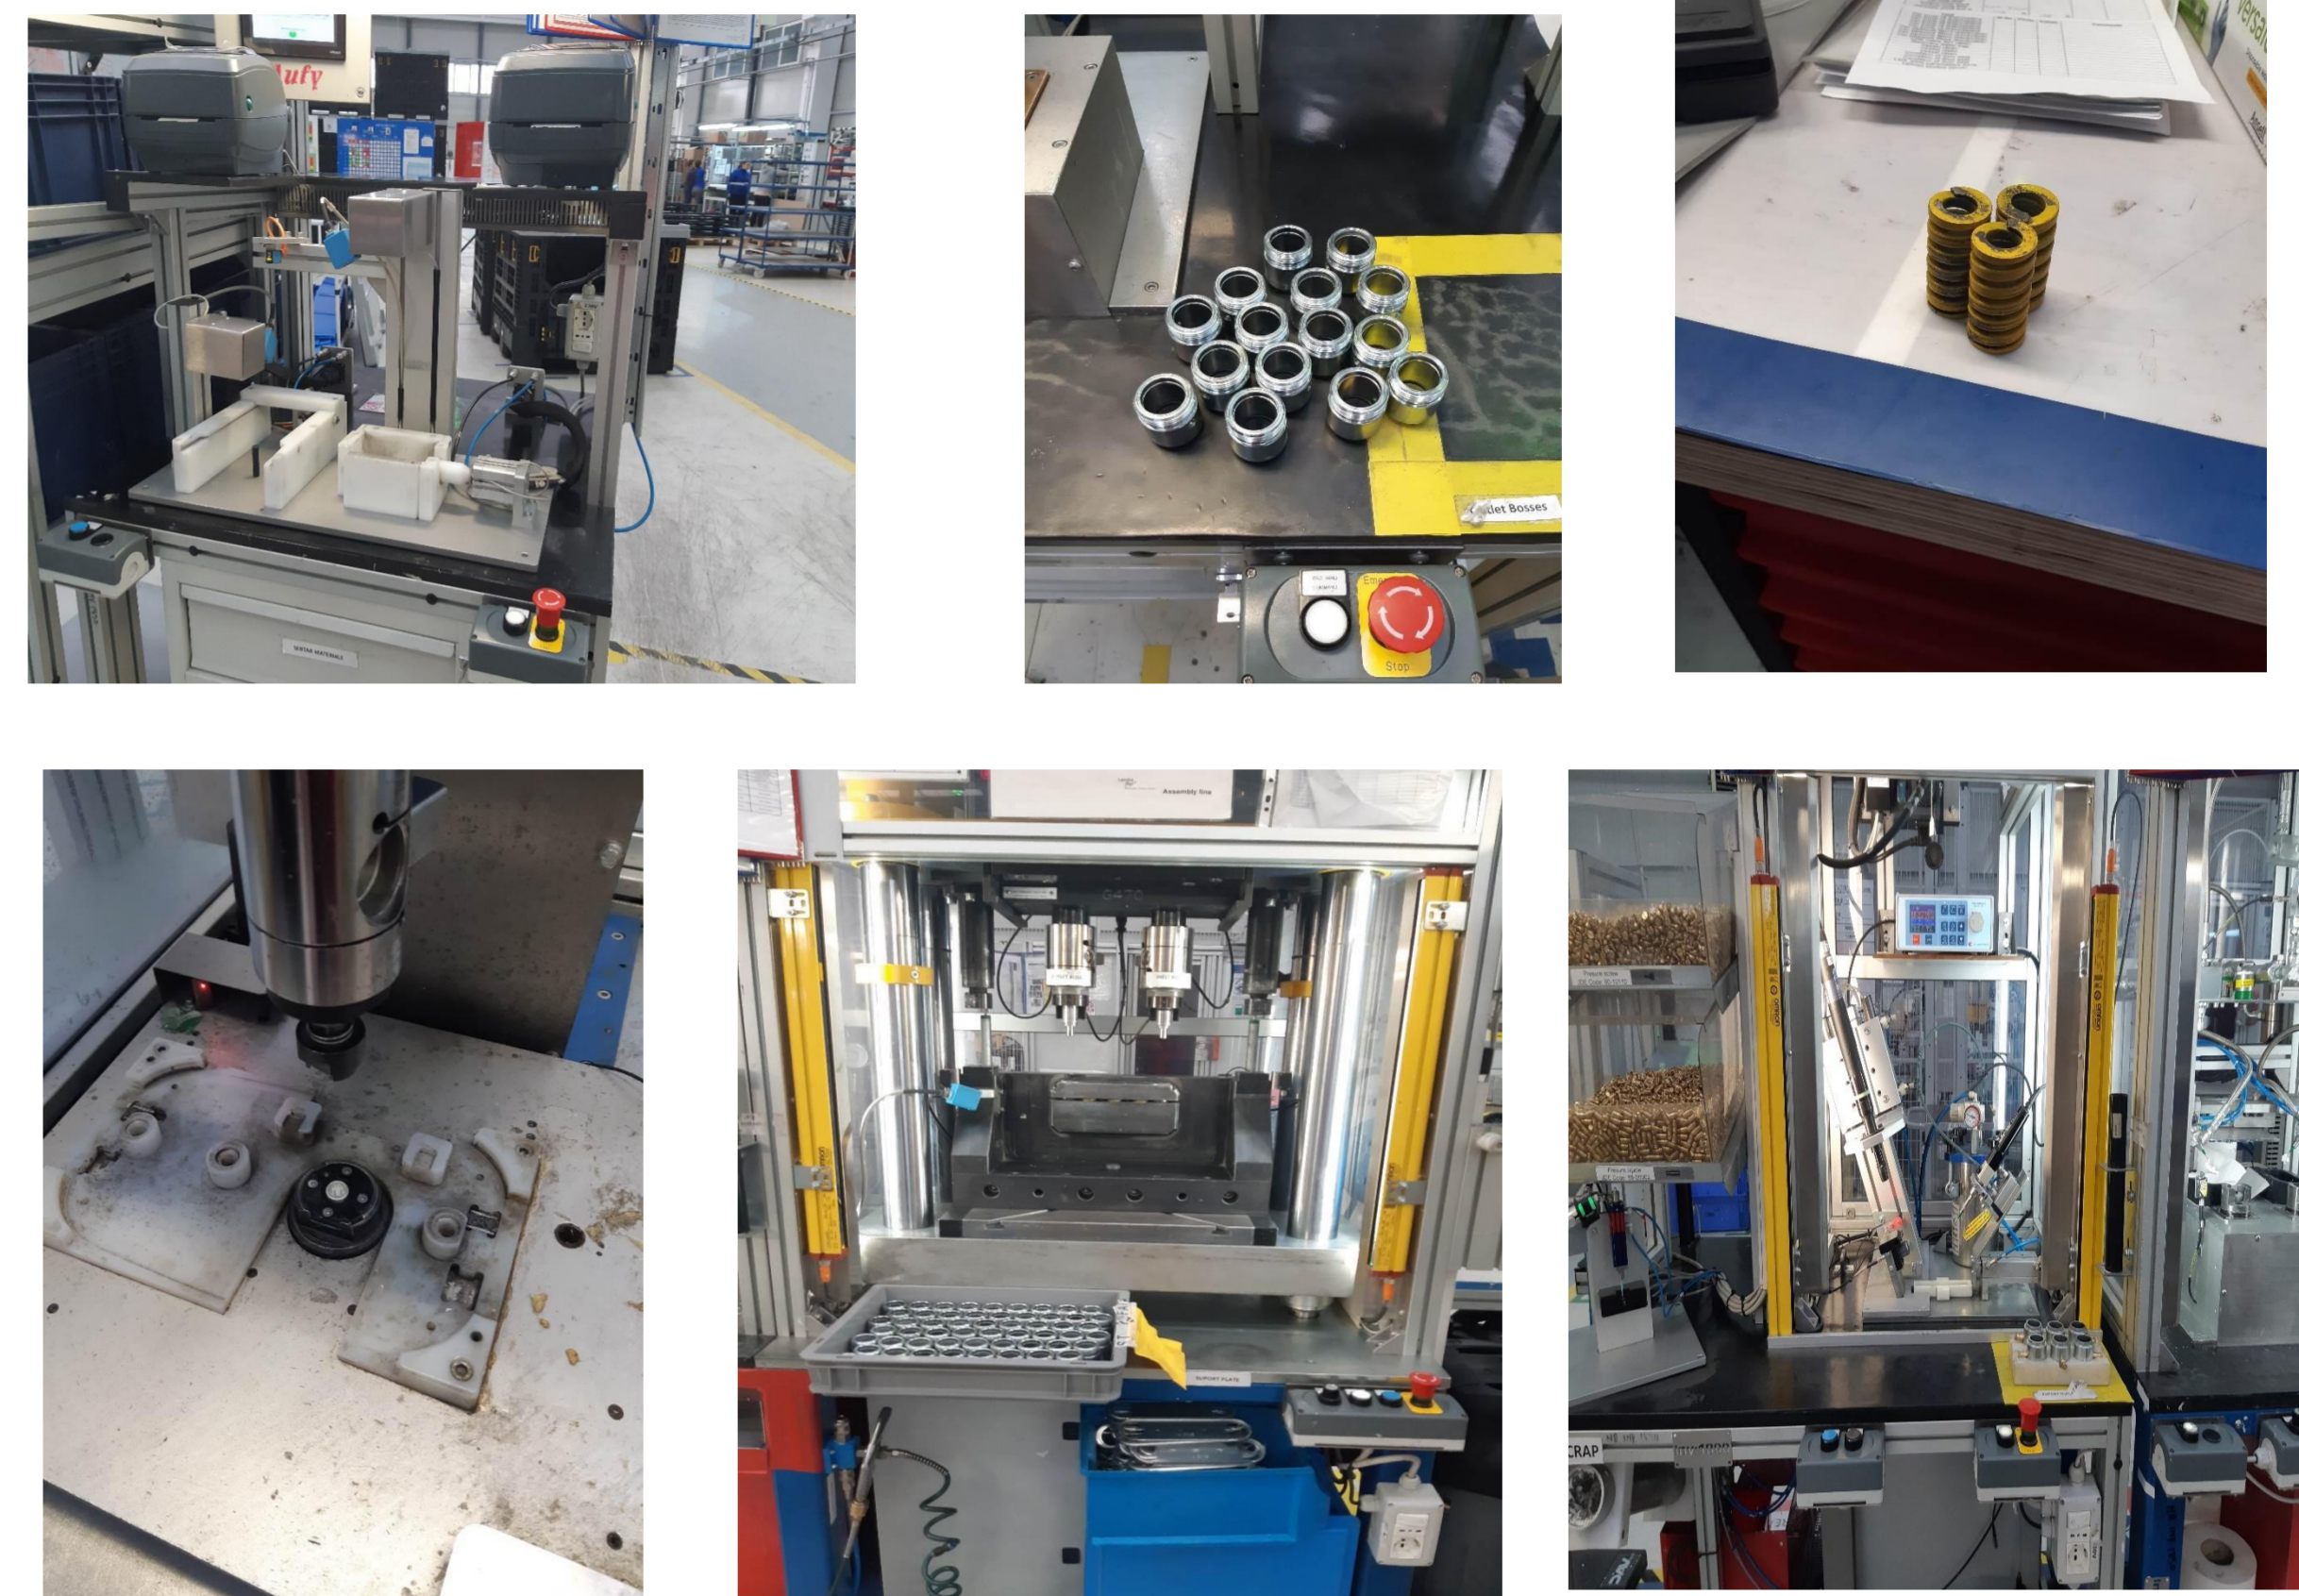
Fig. 3. Stația de etichetare, stația de presare

1. Poziția conveiorului de la stația de sudură nu era ergonomică pentru operator.
2. Etichetele produsului se aplicau în diferite locuri.
3. Există o poziționare necorespunzătoare a duzelor (Bosse-urilor) după aplicarea siliconului de etanșare (Permabond).

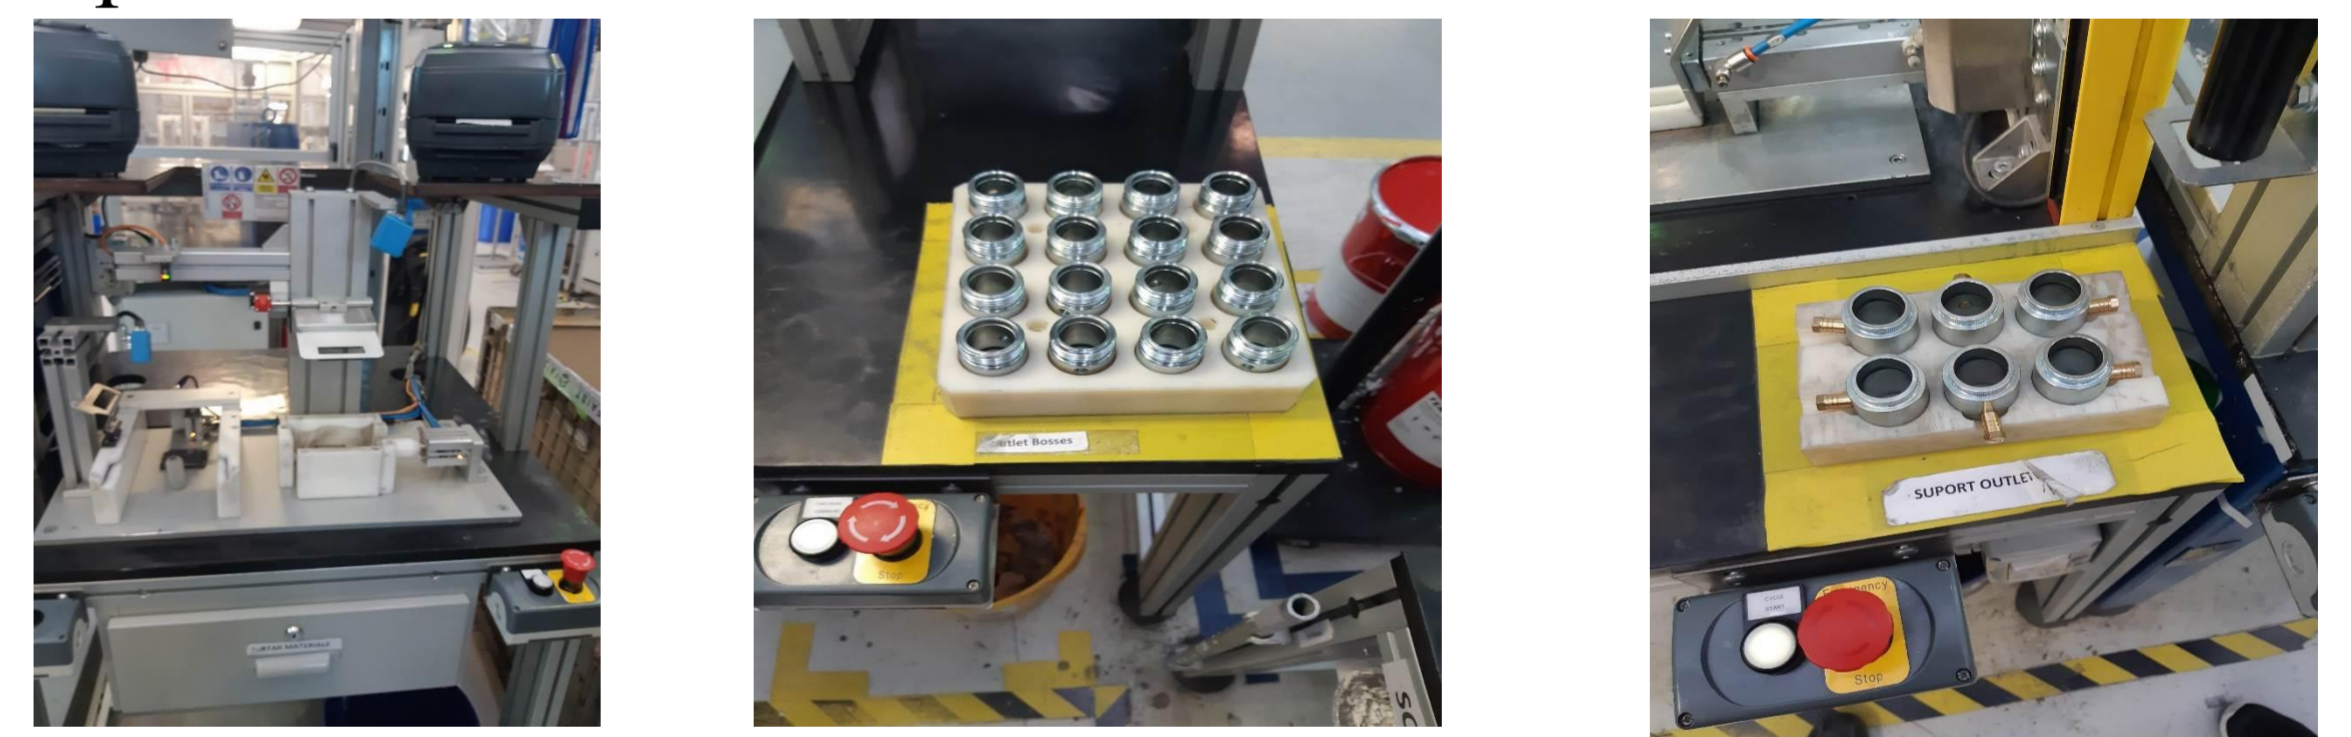
Fig. 4. Îmbunătățirea procesului

A fost modificată poziția conveiorului de la stația de sudură ceea ce a dus la eliminarea unui operator. A fost adăugat un suport cu ajutorul căruia zona de aplicare a etichetelor este acum clar delimitată.

S-a implementat un suport pentru depozitarea duzelor (bosse-urilor) după asamblarea garniturii “O- ring”. Pentru a evita scurgerea siliconului de etanșare (Permabond) pe zona de aplicare a garniturii pentru etanșare (Teroson), a fost creat un suport în care duzele pot fi puse doar într-o poziție considerată optimă și nu mai mult de 6 buc. A fost îmbunătățit sistemul de iluminat (s-a aplicat o soluție de etanșare), introducând o lampă de lucru pentru ca zona în care se aplică a soluția de etanșare (silicon) să fie iluminată corespunzător.
